## 自動車整備作業中の事故防止について

### 1. 自動車整備業の労働災害の状況

## 2. 独立行政法人自動車技術総合機構及び軽自動車検査協会の検査場での事故

## 検査場での事故事例 【自動車技術総合機構】

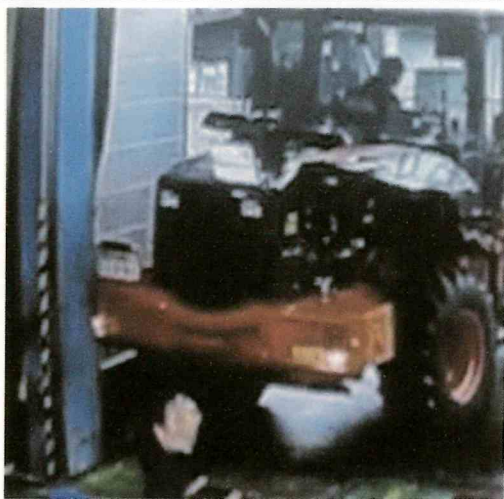
### 運転操作ミスによる事故①

検査コースへ後退して入場しようとしたところ、外壁等と車両の距離の確認不足であったことや、窓を閉めており誘導者の声が聞こえなかったことにより、外壁及びシャッターレールへ衝突した。

■外壁、シャッターレール損傷

検査コースで後退等する場合には、誘導員の指示をしっかりと聞く等、周辺をよく確認してください。

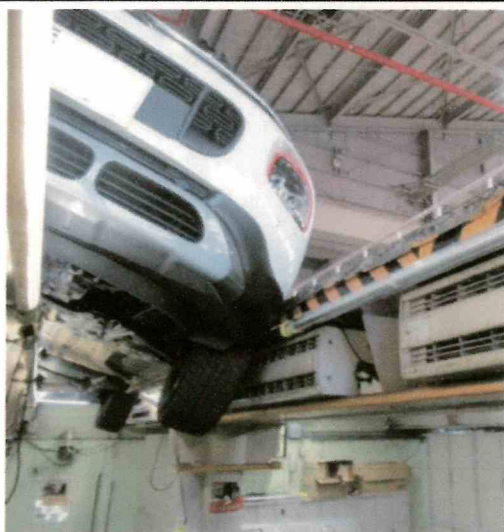
### 運転操作ミスによる事故②

下回り検査位置を通過しようとした際、徐行せず、右側に寄った状態のまま進入（右側に寄っていたことに気づかなかった。）したため、左側前後輪ともに開口部に脱輪した。

■車両左側面損傷

また、下回りピットを通過する際は、徐行で通過するとともに、左右の車輪が適正な場所を走行しているか、ご確認をお願いいたします。

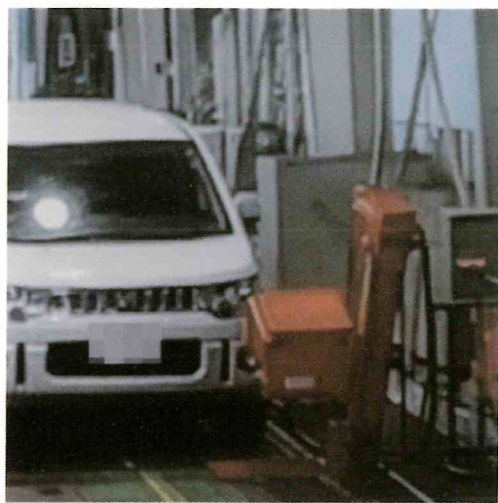
## 暴走事故①

ヘッドライトの検査中、窓から乗り出して床のラインだけを見ており、前方を見ていなかったため、車両が前進し、ヘッドライトテスト台へ衝突した。

- ヘッドライトテスト台損傷
- 車両前部損傷

車両を移動させる際は、必ず進行方向（前方）も注視し、テスト台や周囲の設備・人員との安全な距離を目視で確認しながら車両の操作をお願いいたします。

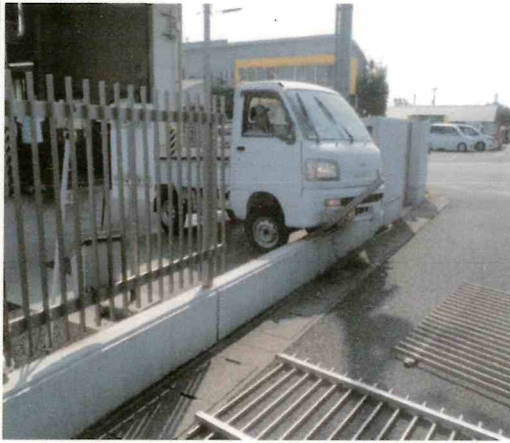
### ブレーキとアクセルの踏み間違いによる事故①

BSHテストの検査が終了し、下回り検査を行うため前進したところ、ブレーキとアクセルを踏み間違い、コース外のフェンスに衝突した。

- フェンス損傷
- 自受検車両損傷

ブレーキとアクセルの踏み間違いは特に焦りや慌てている状況ではなく、日頃と同じように受検しているにもかかわらず移動させる際に発生していることから、構内の移動を含め移動する際は気を緩めることなく、慎重に確実な操作をお願いします。また、ペダル間に足が挟まり暴走した事例もありましたので、作業靴等の運転についてもご注意ください。

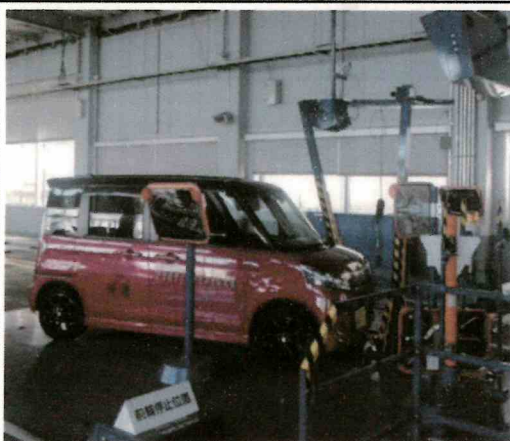
### ブレーキとアクセルの踏み間違いによる事故②

外観検査が終了し、排気ガス検査を行うため前進したところ、ブレーキとアクセルを踏み間違い、BSHテストのスピード申告スイッチ支柱に衝突して停止した。

- スピード申告スイッチ支柱損傷
- 自受検車両損傷

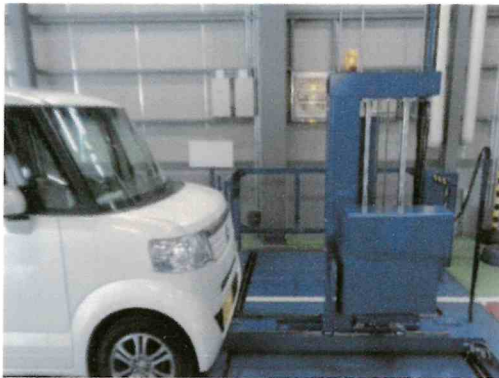
## 検査機器の停止位置ずれによる事故

スピード検査実施のためテストに乗り入れたが、BSローラが下がったと同時にテストから前方へ飛び出し、更にスピード検査を行おうとアクセルを踏んだためライトテストに衝突した。

- ヘッドライトテスト損傷
- 自受検車両損傷

テストへ乗り入れの際は慌てることなく、確実に車両停止位置へ停止させ、機器のローラが下がると同時に車両が確実に下がったことを確認してから検査機器に従い操作していただきますようお願いいたします。

また、車両が下がらない、検査が開始しない場合は操作を行わずにその場で職員へお尋ねいただきますようお願いいたします。

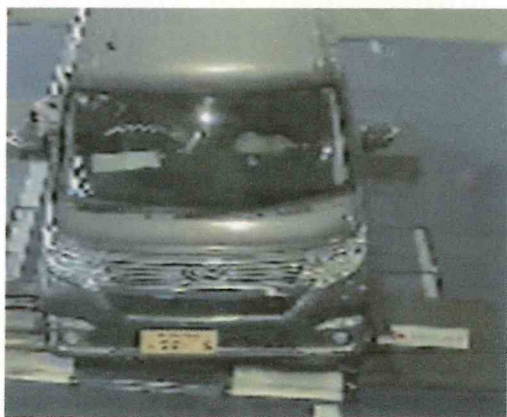
## 検査機器進入時の片寄りによる事故

BSHテストに進入しようとした際にハンドルを左に切ったため、左前輪がテストのカバーに接触した。

- テストカバーの損傷
- 自受検車両損傷

検査機器やリフトへの進入時は自車の位置を把握し、脱輪や検査機器等への接触がないようお願いいたします。また、初めて受検される従業員様がいましたら職員が案内いたしますので、気兼ねなく不慣れである旨を職員へお声がけいただきますようお願いいたします。

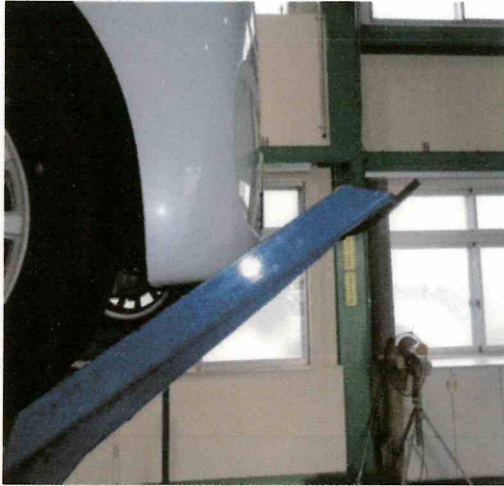
## 駐車ブレーキのかけ忘れによる事故

下回り検査時に駐車ブレーキをかけ忘れたため、下廻り検査中にハンドルを左右に振ったところ車両が前進し、フロントバンパーが転落防止装置に接触した。

■自受検車両損傷

下回り検査に限らず外観検査、排気ガス測定時に降車する際はギアをP又はNにするとともに駐車ブレーキを確実に作動させていただきますようお願いいたします。
