検査場における事故防止のお願い

重大人身事故発生!!

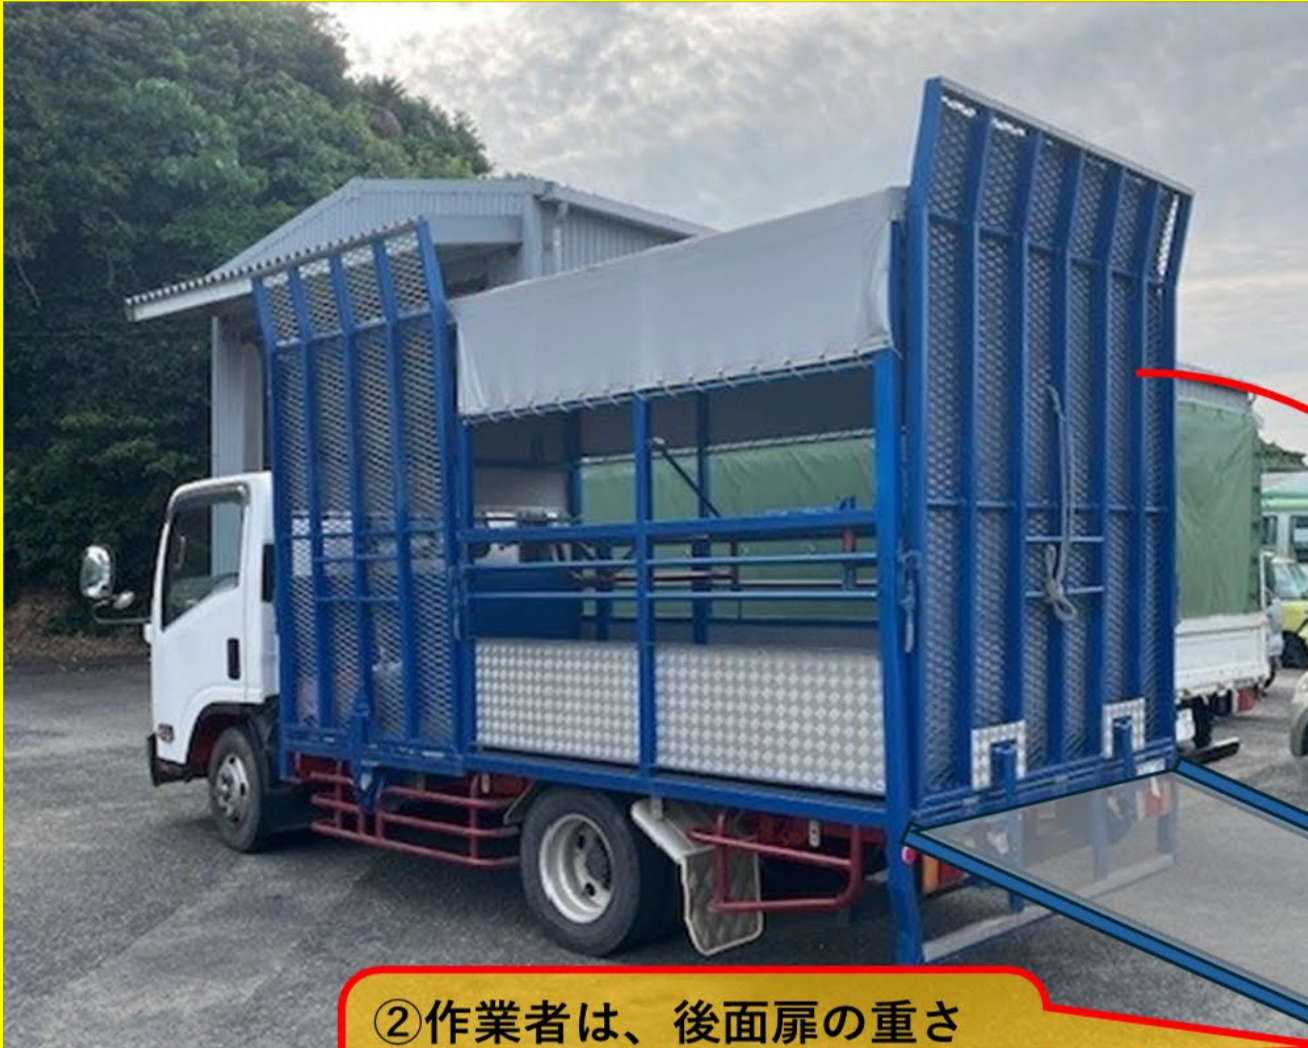
①荷台寸法測定のため
荷台後面扉のロックを解除
して開けていったところ、
扉の重量が作業者に急激に
かかっていった。

扉の重量は、
大人4人で
ようやく
持ち上がる程度

重量のある上下開き式の扉については、**事前に安全な開閉を確認**
してから受検されるようお願いいたします！

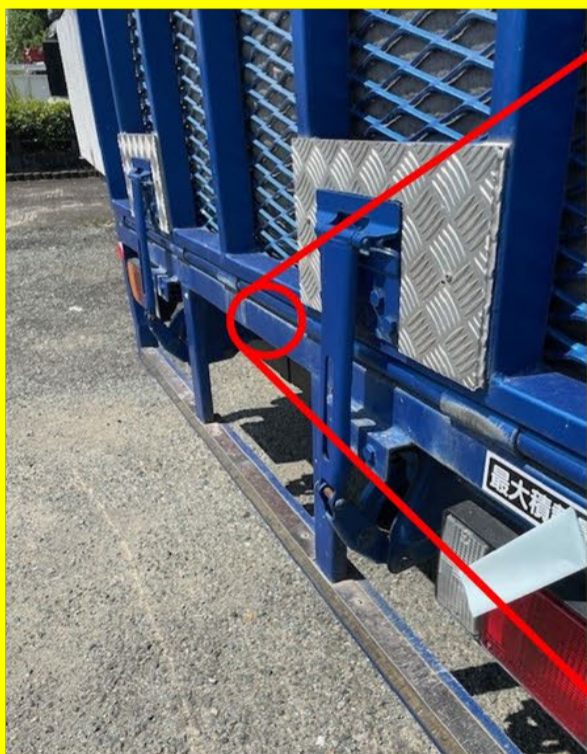
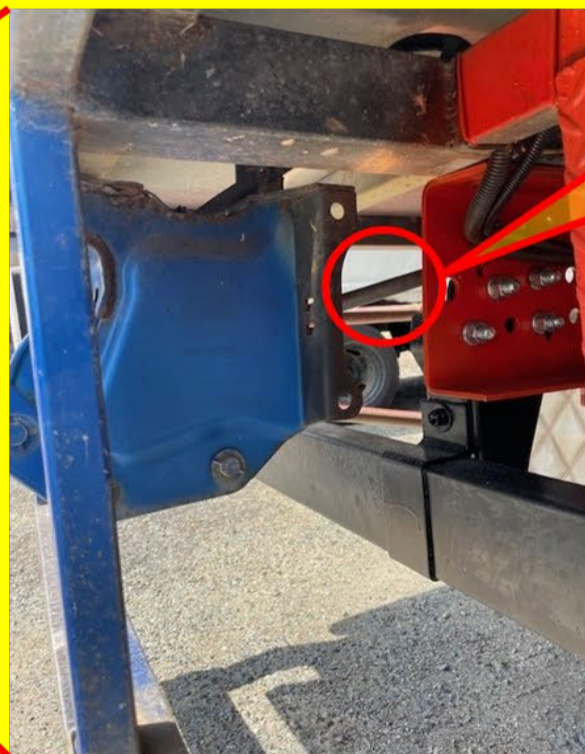
②作業者は、後面扉の重さ
を支え切れず、地面との
間に挟まれ重傷を負った。

【原因】
開閉補助のためのバネが取り
付けられていなかった。

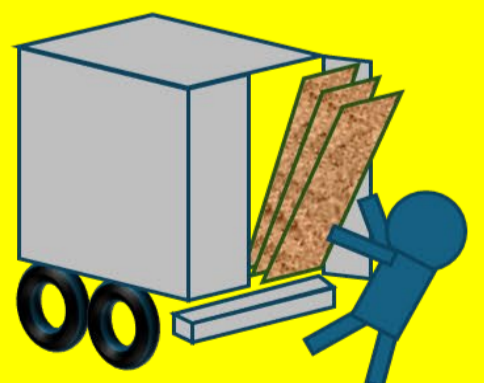
▶荷崩れにも
ご注意ください。

荷箱内に**荷物、仕切り板がないかの事前確認**もお願いいたします！
